NACHI
**TECHNICAL
REPORT**
Components

知りたい油圧講座⑥

「油圧装置の予防保全」

Things to Know about Hydraulic Equipment
Preventive Maintenance for Hydraulic Equipment

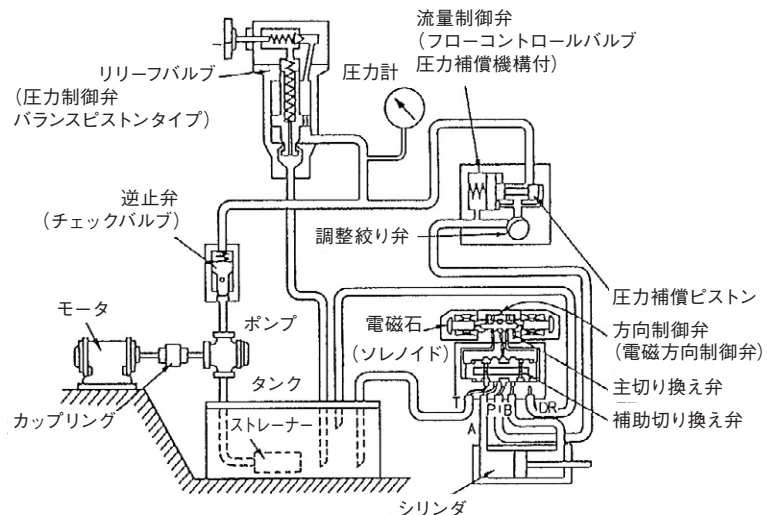
図2 油圧装置、油圧機器の断面図

仕事は圧力(出力)、流量(速度)、方向の3要素からなり、多くの場合はバルブによって制御されている。この油圧装置の構成は一般には油圧記号で表記されている。油圧記号はそれぞれの機器を簡潔に表し、容易にシステムの構成を理解できるようになっている。参考までに油圧記号を使わずに油圧装置の構成を表現した例を示す。(図2)

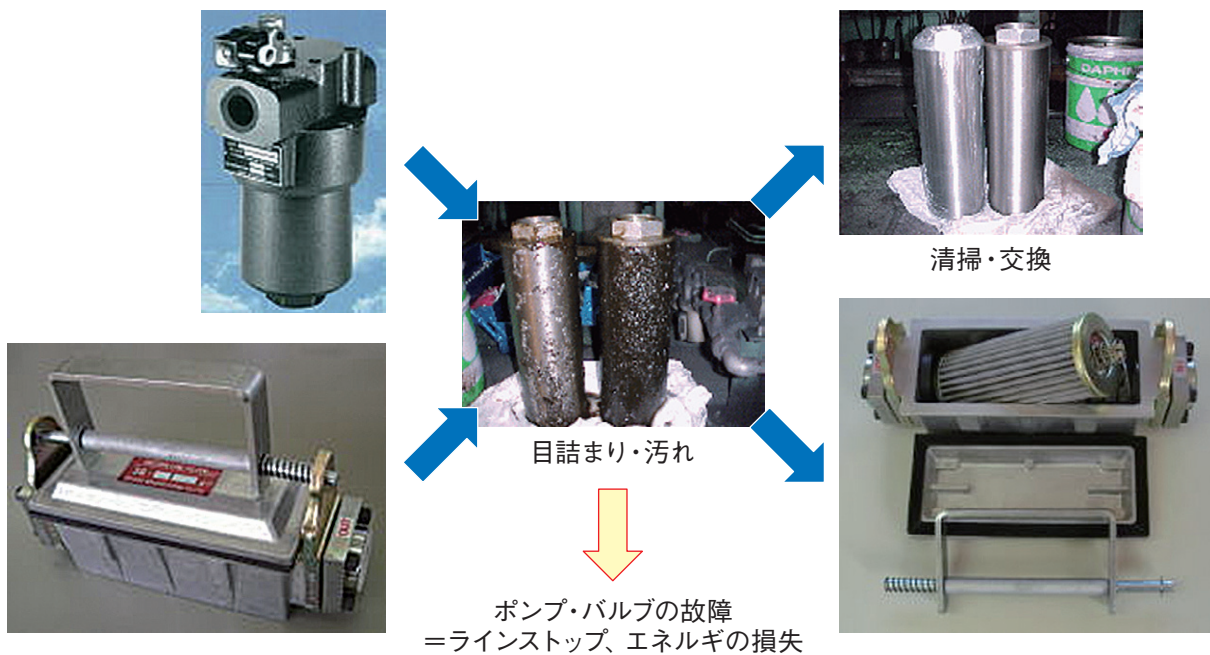
図3 フィルター写真

油圧装置は複数の構成要素から成り立っており、補助的役割を果たすアクセサリーは油圧のコンディションを知り、維持管理するためのものである。油圧は油圧作動油を媒体として力を伝達しており、油圧システムの不具合のうち油圧作動油の汚染に起因するものが、70%といわれている。この汚染管理で重要な役割となるのがフィルターとタンクである。フィルターは積極的にゴミなどを捕捉するもので、目詰まりに応じて交換または洗浄する。(図3)

フィルターには、目詰まりの度合いを表示したり電気信号を出すインジケーター機能、過度の目詰まり時にはエレメントを保護するため油をバイパスさせるリリーフ機能などがある。また、装置休止時も動かし続ける外付けの循環フィルターまたは、浄油機による故障率低減は多くの職場で報告されている。

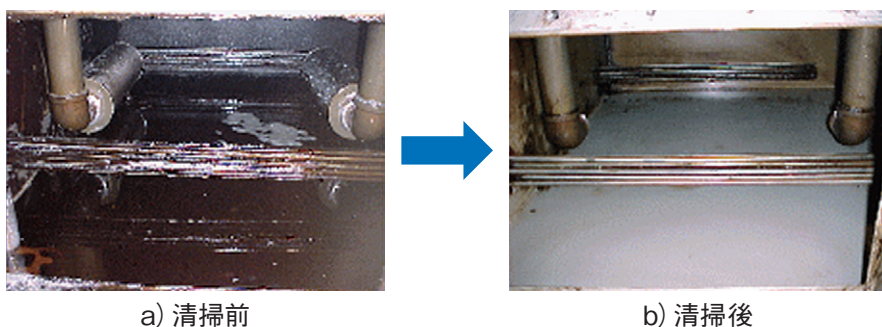
図4 タンク内部写真

タンクは油圧作動油を保持すると同時に、ゴミなどを沈殿させ、油中の気泡をできるだけ分離させるという目的がある。そのために作動油がタンクに戻ってからポンプが吸い込むまでの距離を取る必要がある。またゴミが堆積するとポンプに吸い込まれるため、定期的な清掃が必要となる。(図4) このため、タンク底の掃除をするための掃除窓、ゴミの沈殿・油中の気泡の分離を効率的に行なうための仕切り板を設置する場合も多い。

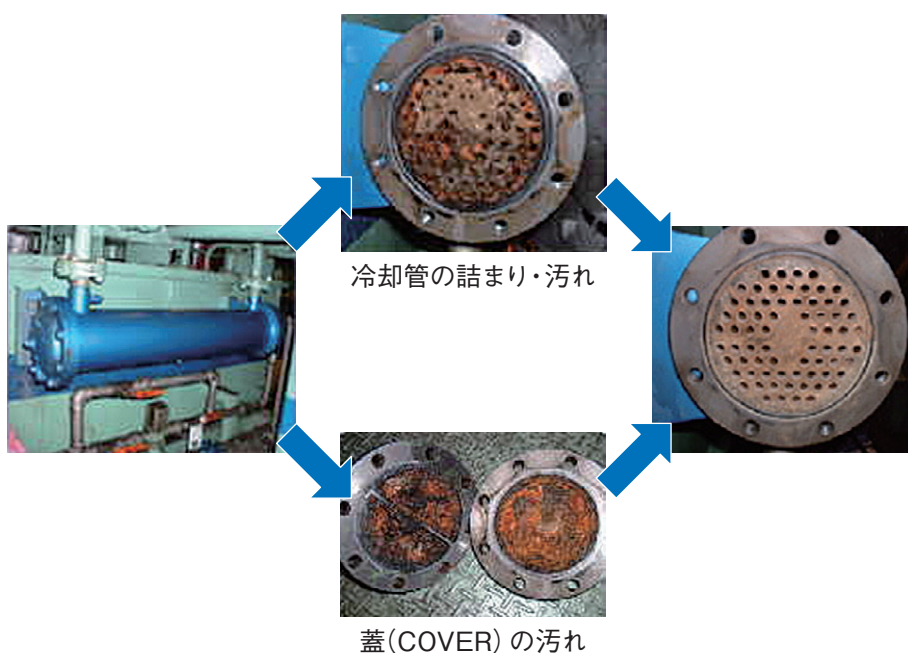
図5 クーラー写真

作動油を冷却するクーラーには水冷と空冷があるが、水冷の保守例を紹介する。(図5) 水冷は長期間使用すると水のスケールが付着し効率が低下して油温が上昇する場合があります、フィンチューブ内のブラシ清掃が必要となる。とくに井戸水を使用する場合や、海外での硬水には注意が必要である。空冷の場合はゴミによる冷却フィンの目詰まりで冷却効率が低下する。定期的なメンテナンスや、油温をモニタリングし過度な油温上昇となる前に冷却フィンの清掃を行なう。

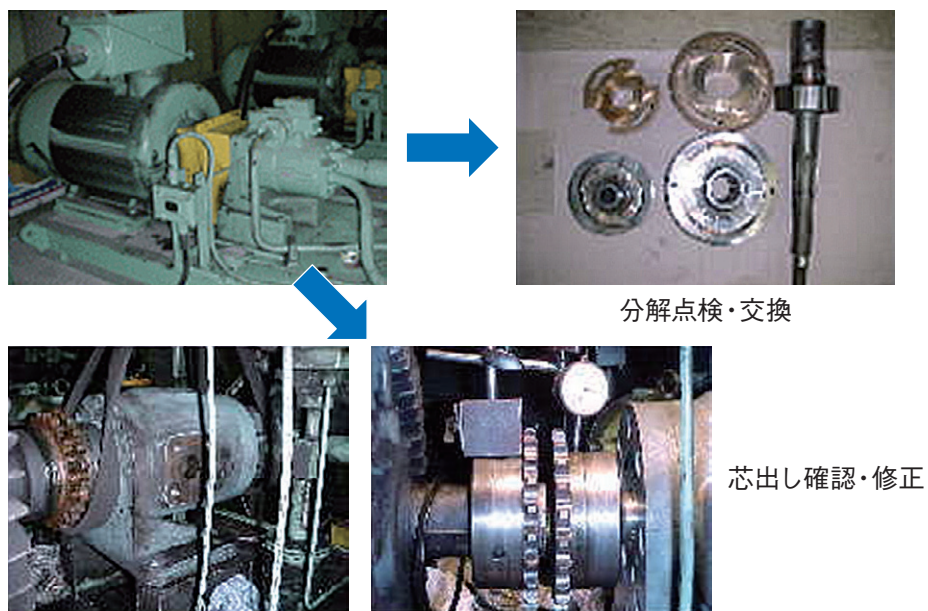
図6 ポンプの保守

作動油のゴミ、フィルター目詰まりなどによる吸い込み不良とともに、ポンプ故障の大きな要因として芯出し不良がある。輸送によるズレ、設置床面の平面度に影響され、大型のユニットでは設置後、再度の芯出し確認を推奨する。ポンプの種類によっては、ポンプ交換後も芯出しが必要となるため、メーカーに問い合わせるなど、注意を要する。(図6) 現在は芯出し技能者の高齢化による不足もあり、電動機取り付け側と同軸度が確保されているベルマウントを使用するケースが増えている。

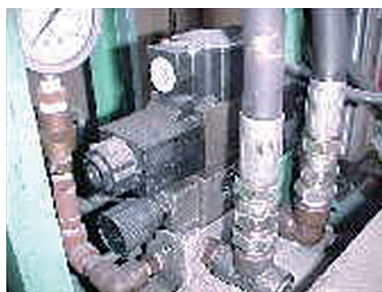
ソレノイドバルブ
モジュラーバルブ

Oリング、
シール分解点検、交換

図7 バルブの保守

バルブ類は種々の機能を持ち、様々な不具合が発生する。ゴミによる代表的な不具合は、ソレノイドバルブではスプールの切り換え不良、圧力制御弁では昇圧不良、チェック弁ではリークによるシリンダ位置保持不良が挙げられる。分解清掃などで性能が復帰する場合も多い。バルブを分解する場合は分解部のOリングが経年変化で硬化している場合が多く、該当部分のOリングをあらかじめ準備する必要がある。(図7)

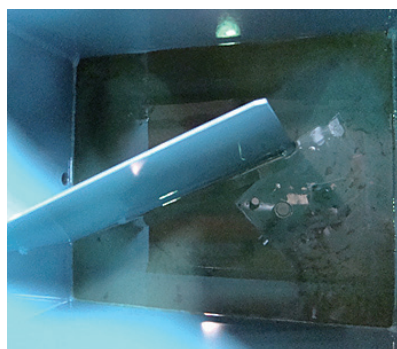
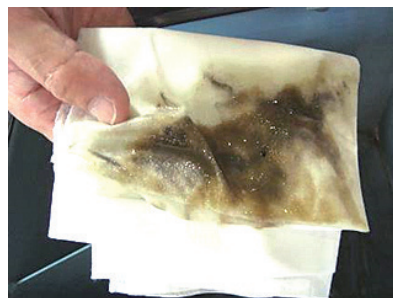
タンク内部

タンク底拭き取り

全面が汚れている。
下部カバーとのすきまに
異物の堆積がみられる。

図8 タンク内部およびストレーナー

- ・ 不具合内容: ベーンポンプの異常音、温度上昇
ポンプ: VDNシリーズ
- ・ 分解確認結果
タンク: タンク内部にはタール状の液体が沈殿、
異物の堆積もみられる。
ストレーナー下部には異物の堆積がみられる。
(図8)

異常音と温度上昇の原因は、ポンプ内部部品の傷と異常磨耗により内部リークが増加、ポンプ内部のバランスが崩れ発生したと推測する。傷と異常磨耗の原因は、タンク底部にタール状液体が堆積していることから推測すると、外部から異種油が作動油中に混入し、その異種油によりプレートが腐食すると共に、摺動部の潤滑性が悪くなり磨耗したものと推測する。

対策として、切削液からのユニットの保護、定期的なタンク清掃を推奨する。

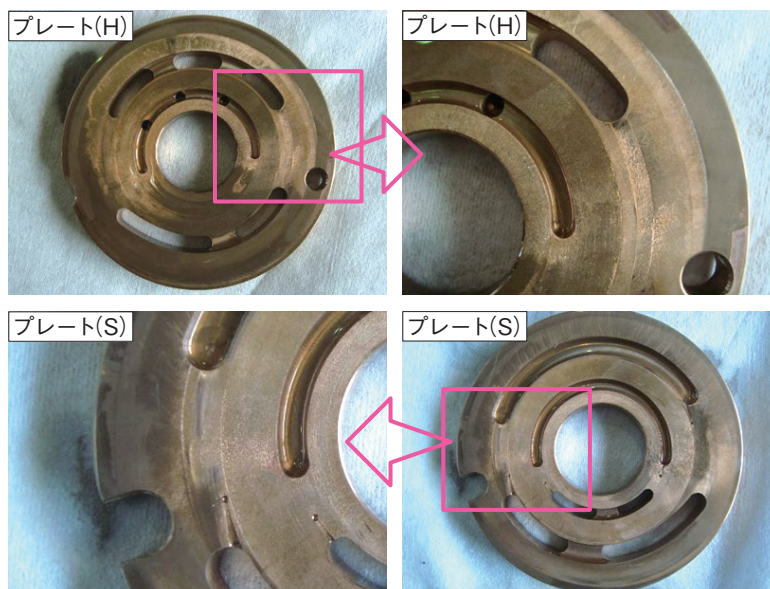
図9 ポンプ部品(プレート)

ベーンポンプ側面のプレート摺動面には腐食された傷がみられる。(図9)

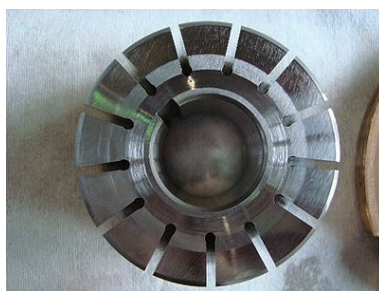
図10 ポンプ部品(ローター)

ベーンを回転させるローター端面摺動部に異常磨耗がみられる。(図10)

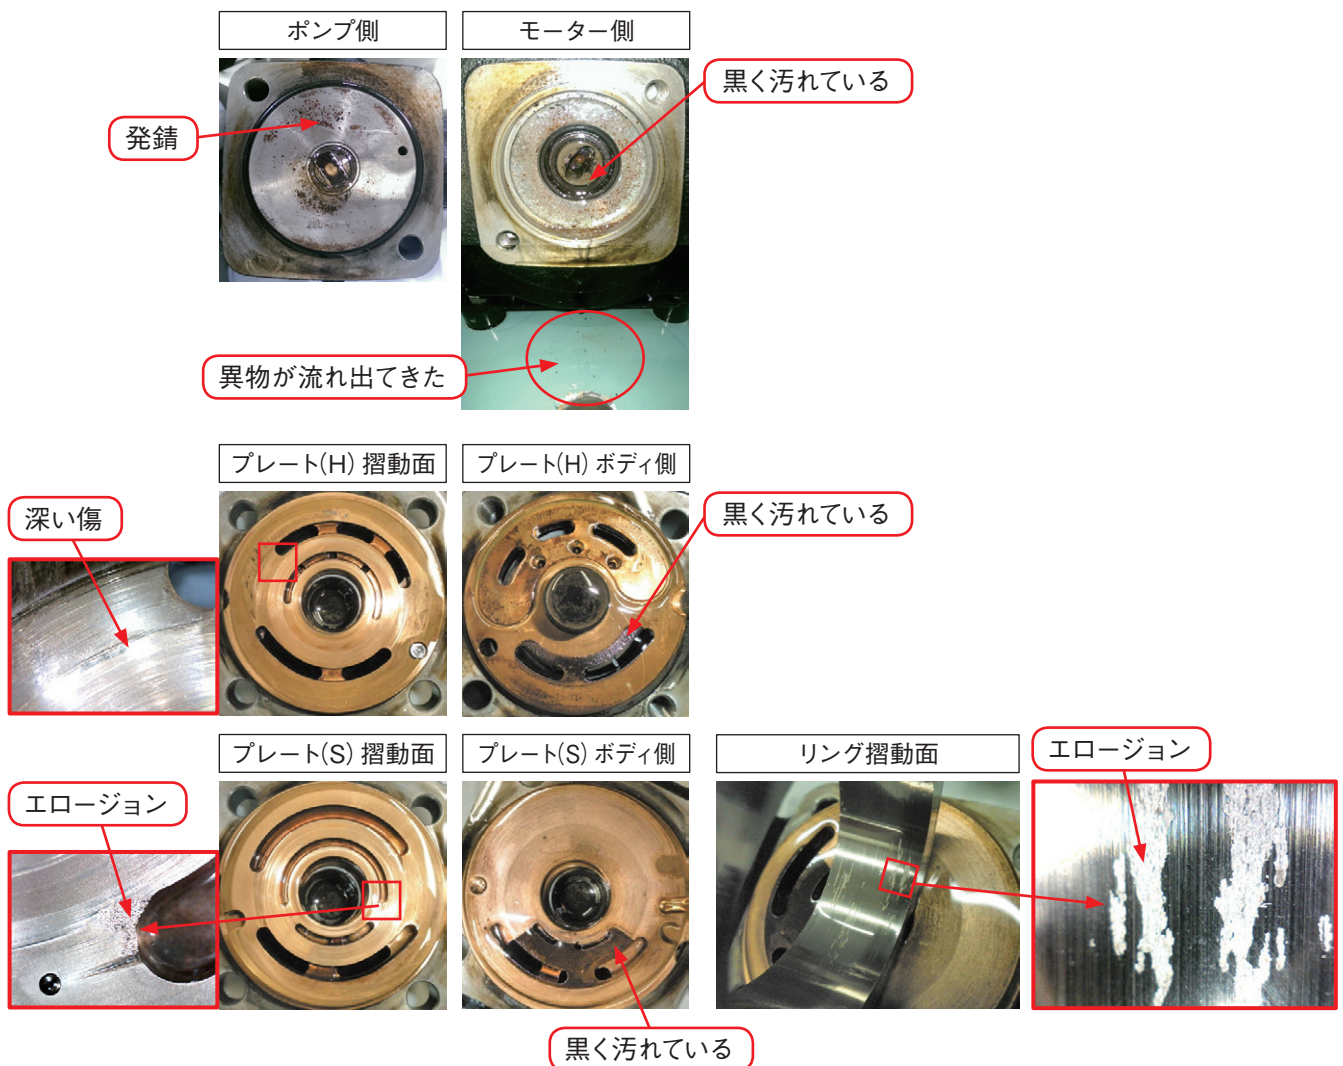
図11 ポンプ部品(あわせ面、プレート)

- ・ 不具合内容:ベーンポンプの異常音・オーバーロード
ポンプ:VDNシリーズ
- ・ 分解確認結果
ポンプを電動機から取りはずすと、ポンプ側に発錆が見られる。モーター側に黒い汚れ・異物が付着し、異物が外へ流れでてきた。ポンプ部品のプレート摺動面には黒い異物およびエロージョン(腐食)がみられ深く傷ついている。(図11)

ストレーナーが目詰まり、キャビテーション状態となりエロージョンが発生。またエロージョンによりポンプ部品の破損片が異物となり、摺動部に噛み込み傷ついたと推定される。あわせ面に黒い異物で汚れていることから作動油のコンタミ悪化によるものと判断する。

対策として、ストレーナーの交換もしくは清掃、作動油の交換およびタンク内清掃の実施を推奨する。

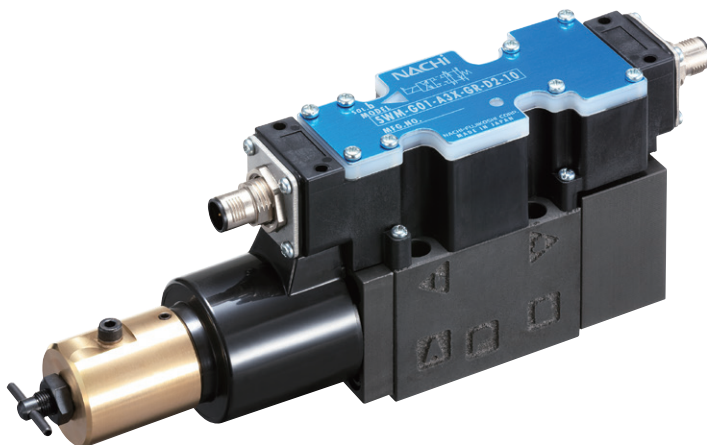
図12 予防保全バルブ

近年ではIoT対応の要求から油圧ユニットの予防保全における情報発信を求められており、不具合発生と強い相関のある油中のゴミ・水分量、電動機の電流値の常時モニタリングが検討されている。NACHIでは、既存の電磁切り換え弁と交換するだけで、切り換え応答時間を測定、出力および切り換え応答時間の変化から作動油の汚染状態を推定し結果をランプや信号で出力する「予防保全機能付電磁切り換え弁」を開発しサンプル出荷している。
